Presseinformation

Wasserwirtschaftsamt gibt Entwarnung – keine Gewässerverunreinigung in Heinrichwinkel

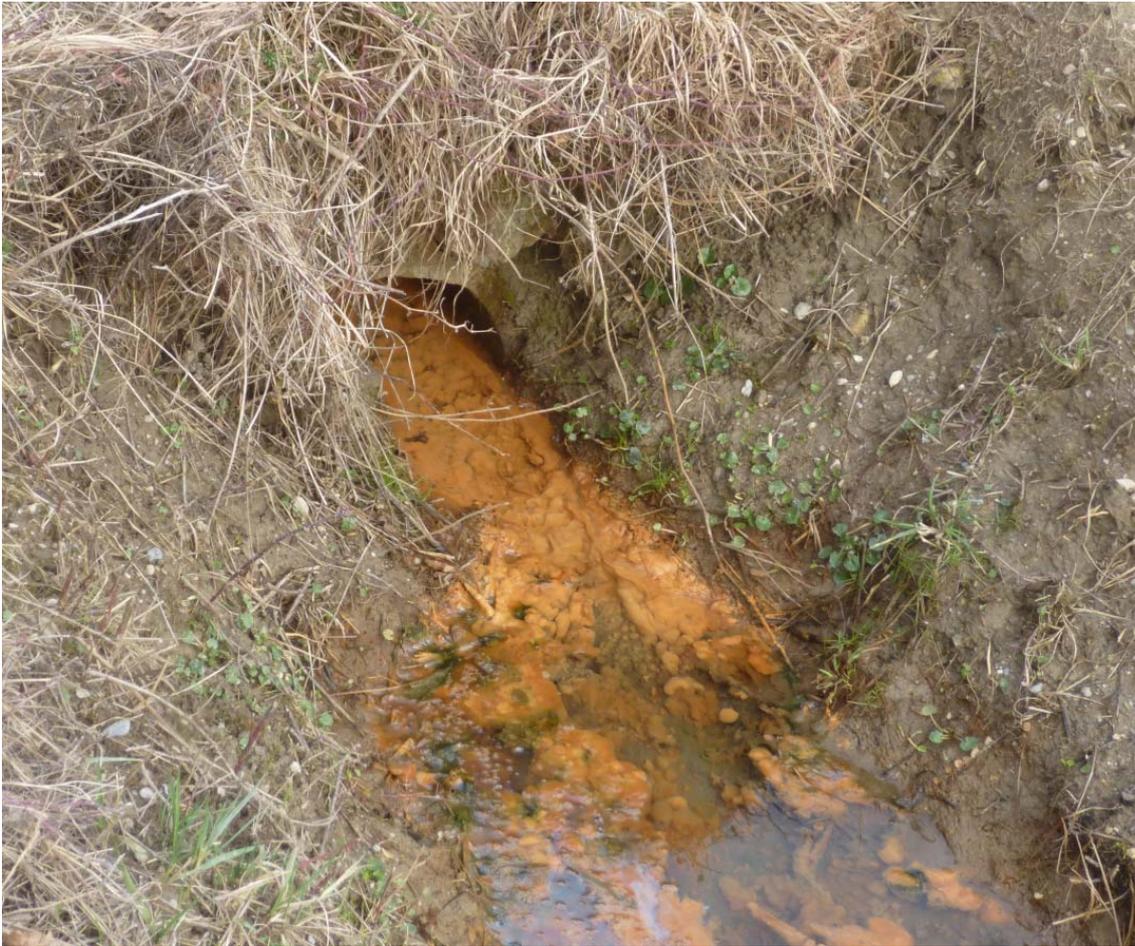
Aufmerksame Bürger informierten das Wasserwirtschaftsamt Traunstein über Verfärbungen im Entwässerungsgraben in Heinrichwinkel, Gemeinde Übersee. Das Wasserwirtschaftsamt Traunstein gab nun Entwarnung: Ursache für die deutlich ausgeprägten orangefarbenen bis rostbraunen Ablagerungen im Entwässerungsgraben sind eisenoxidierende Bakterien. Diese bilden außerdem eine kräftig schimmernde Bakterenschicht auf der Wasseroberfläche die sogenannte Kahmhaut. Die Bakterien kommen in stehenden oder langsam fließenden Gewässern mit nur geringen Sauerstoffkonzentrationen und hohen Konzentrationen an gelöstem Eisen vor. Dieses Phänomen ist besonders in den Wintermonaten in den Moor- und Wiesengräben am Chiemsee immer wieder zu beobachten.

Abbildung 1 eisenoxidierende Bakterien

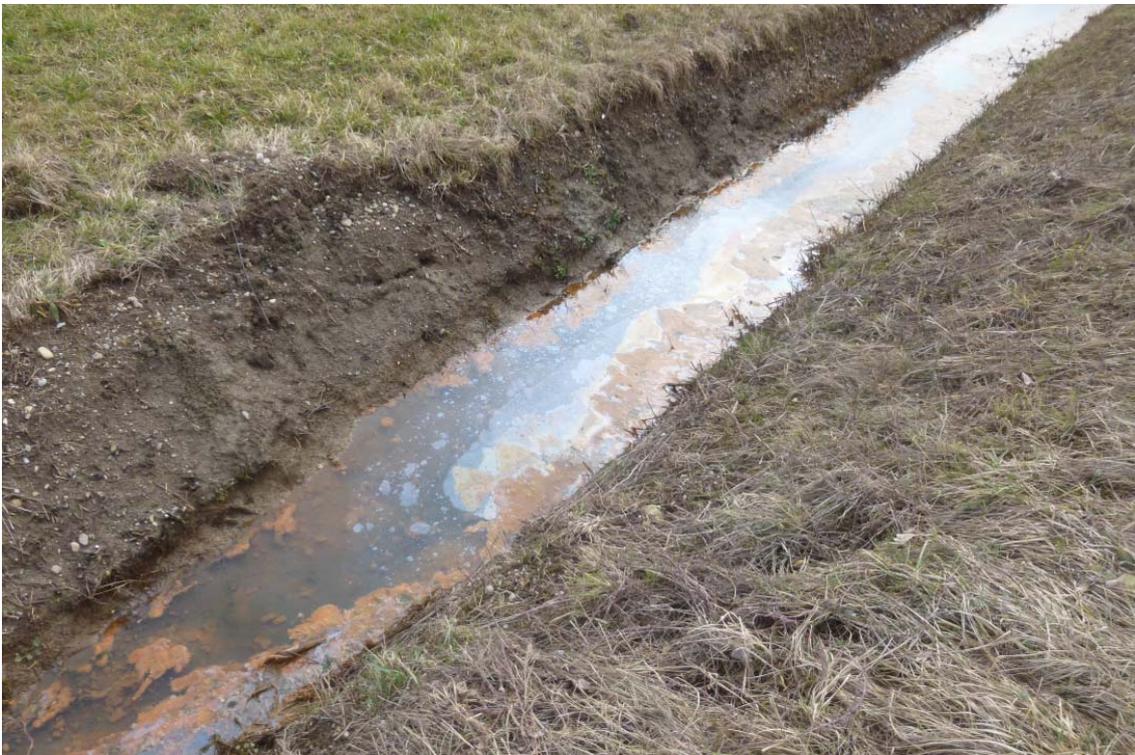
Abbildung 2 Kahmhaut
