Salzach, naturnahe Ufersicherung zwischen Fkm 51,4 und 50,6
Presseinformation zum Abschluss der Baumaßnahmen im April 2018

Uferschutz plus Ökologie an der Salzach

Ein Gewinn für Mensch und Natur: Das Wasserwirtschaftsamt Traunstein stellt die ökologische Sicherung des Salzachufers bei Triebenbach fertig.

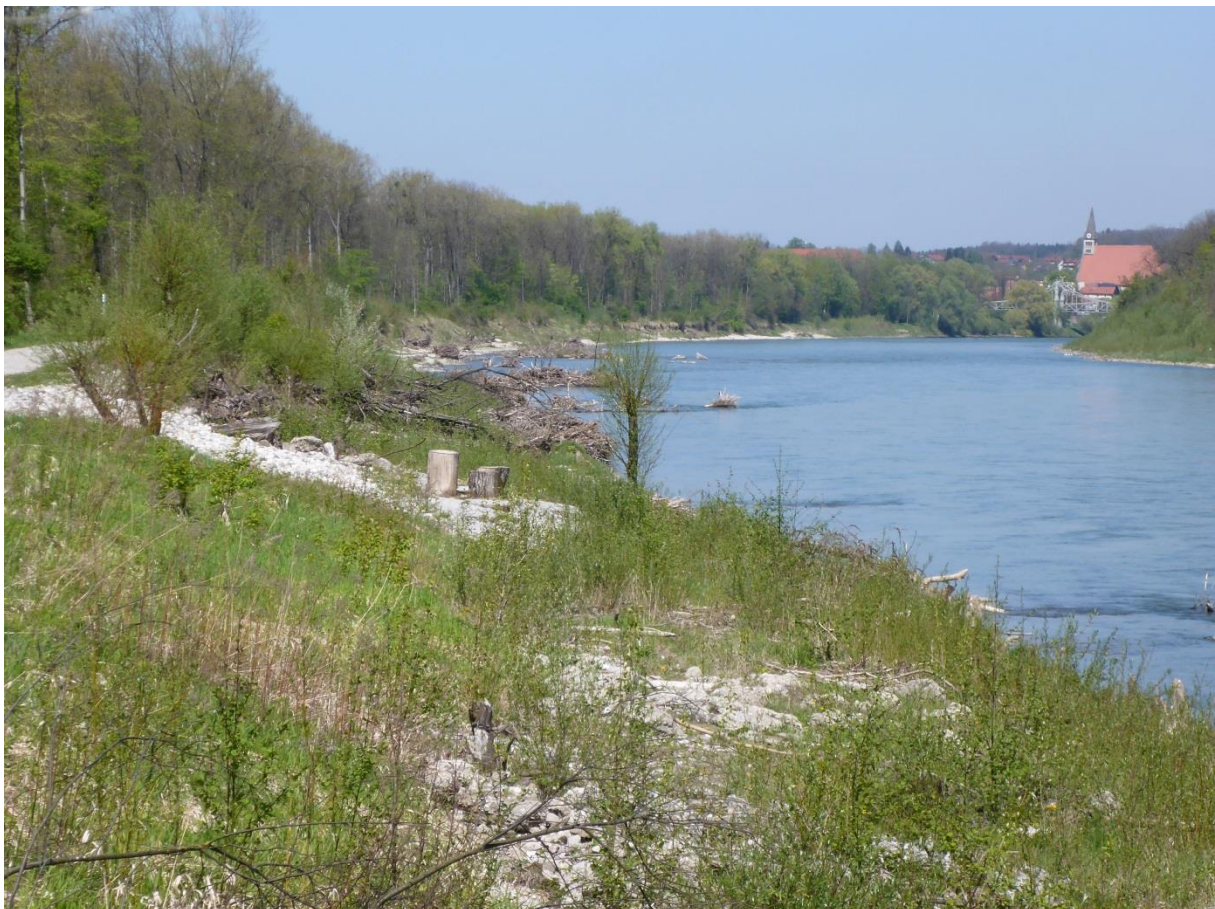
Bildunterschrift: Mit den ingenieurb biologischen Böschungssicherungen entstanden abwechslungsreiche und ökologisch hochwertige Strukturen am Ufer. (Foto: Wasserwirtschaftsamt Traunstein)

Zum Schutz der Böschungen kamen ingenieurbio-logische Bauweisen zum Einsatz: Im Gegensatz zu massiven Ufersicherungen mit schweren Wasserbausteinen verhindern dabei lebende Gehölze und Elemente aus totem Holz (z.B. Wurzelstöcke und natürliches Schwemholz) den Uferabtrag. Dies ist ökologischer, weil Tiere und Pflanzen gute Lebensbedingungen finden und sich die Lebensräume zwischen Wasser und Land besser vernetzen. Da die ingenieurbio-logischen Bauweisen extremen Belastungen nicht mit letzter Sicherheit standhalten, wurden sie im Bereich des Böschungsfußes mit unregelmäßigen Spornen aus Wasserbausteinen und Wurzelstöcken, die vom Ufer aus in den Fluss hineinragen, kombiniert. Die Steine liegen so tief, dass die Sporne bereits bei mittleren Abflüssen vollständig überströmt werden. Durch die Anordnung und Form der Einbauten wird die Strömung

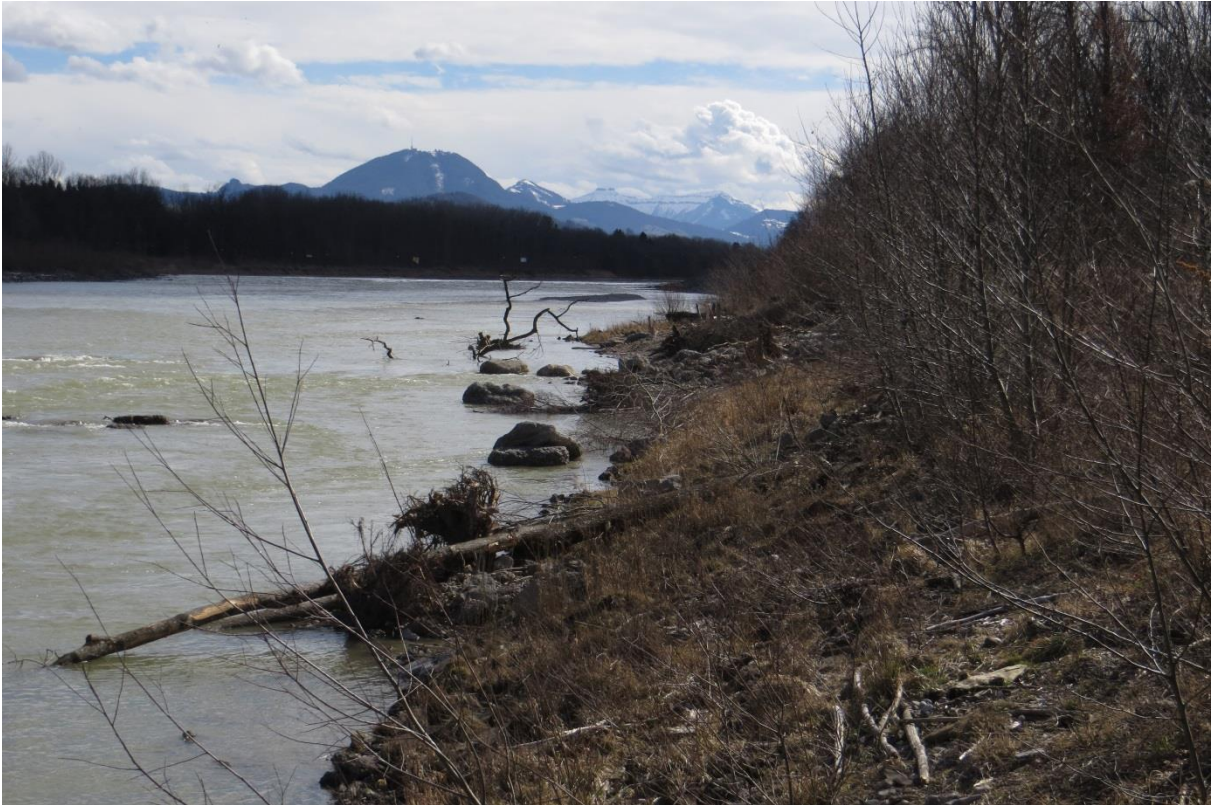
Bildunterschrift: Sporne aus Wasserbausteinen und Wurzelstöcken schützen den Fuß der Böschung. (Foto: Wasserwirtschaftsamt Traunstein)

vom Ufer abgelenkt, so dass sich die Angriffskräfte auf die Böschung bei Hochwasser verringern. Die Baumaßnahme war im Vorfeld mit allen betroffenen Behörden und Verbänden in Bayern und Salzburg sowie der Stadt Laufen abgestimmt.
