Presseinformation 20.07.2023

## Unterwössen: Rastplatz am Wössener Bach

**Wasserwirtschaftsamt Traunstein schließt ökologische Umgestaltung erfolgreich ab – Neu angelegte Kiesbank lädt zum Verweilen ein**

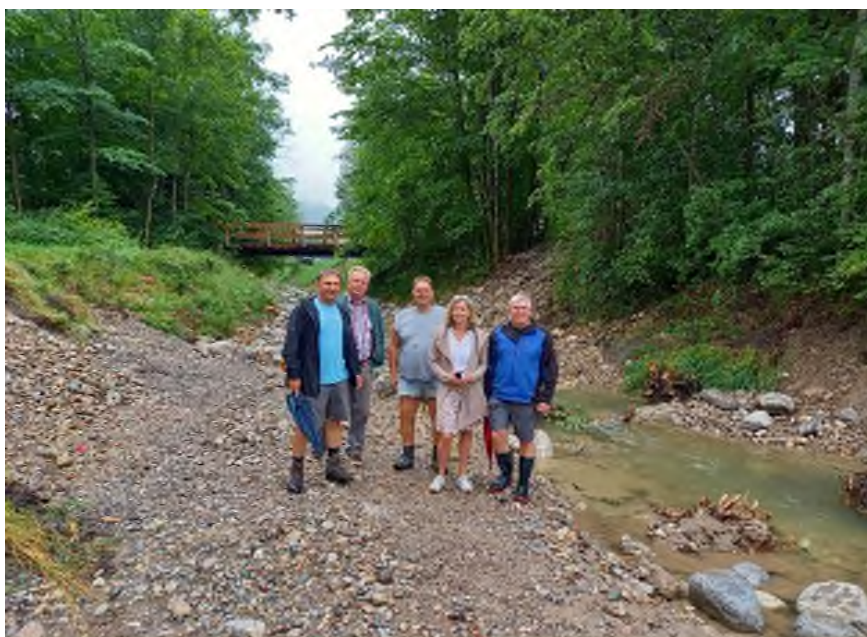
Abbildung 1:  
Der Unterwössener Bürgermeister Ludwig Entfellner (Zweiter v.l.) und die stellvertretende Bauamtsleiterin der Kommune, Jana Schmidt-Hindinger, besuchen die Baustelle am Wössener Bach in Unterwössen. Die beiden Mitarbeiter des Traunsteiner Wasserwirtschaftsamtes, Andreas Philipp (l.) und Stefan Hollrieder (r.) erläutern die ökologische Umgestaltung des Baches. Baggerfahrer Charly Moser sorgt dafür, dass rund 200 Tonnen Steine richtig angeordnet und verbaut werden. Foto: Wasserwirtschaftsamt Traunstein

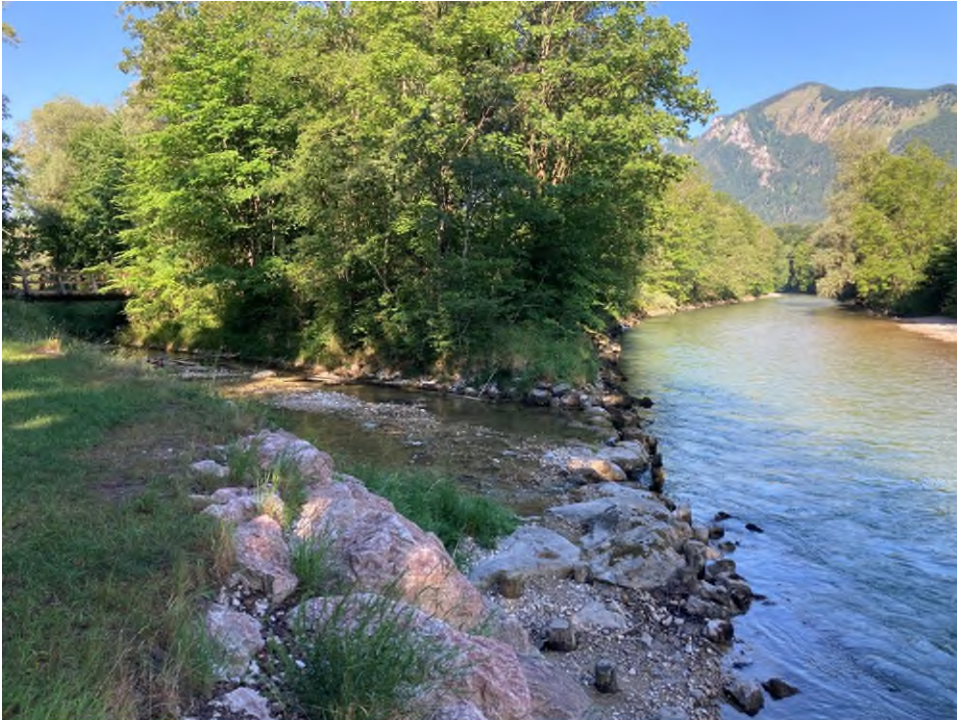
Abbildung 2:  
Wo der Wössener Bach  
in die Tiroler Achen  
mündet, haben bisher  
Steine die Durchgängig-  
keit versperrt. Für Fi-  
sche ein unüberwindba-  
res Hindernis.  
Foto: Wasserwirt-  
schaftsamt Traunstein

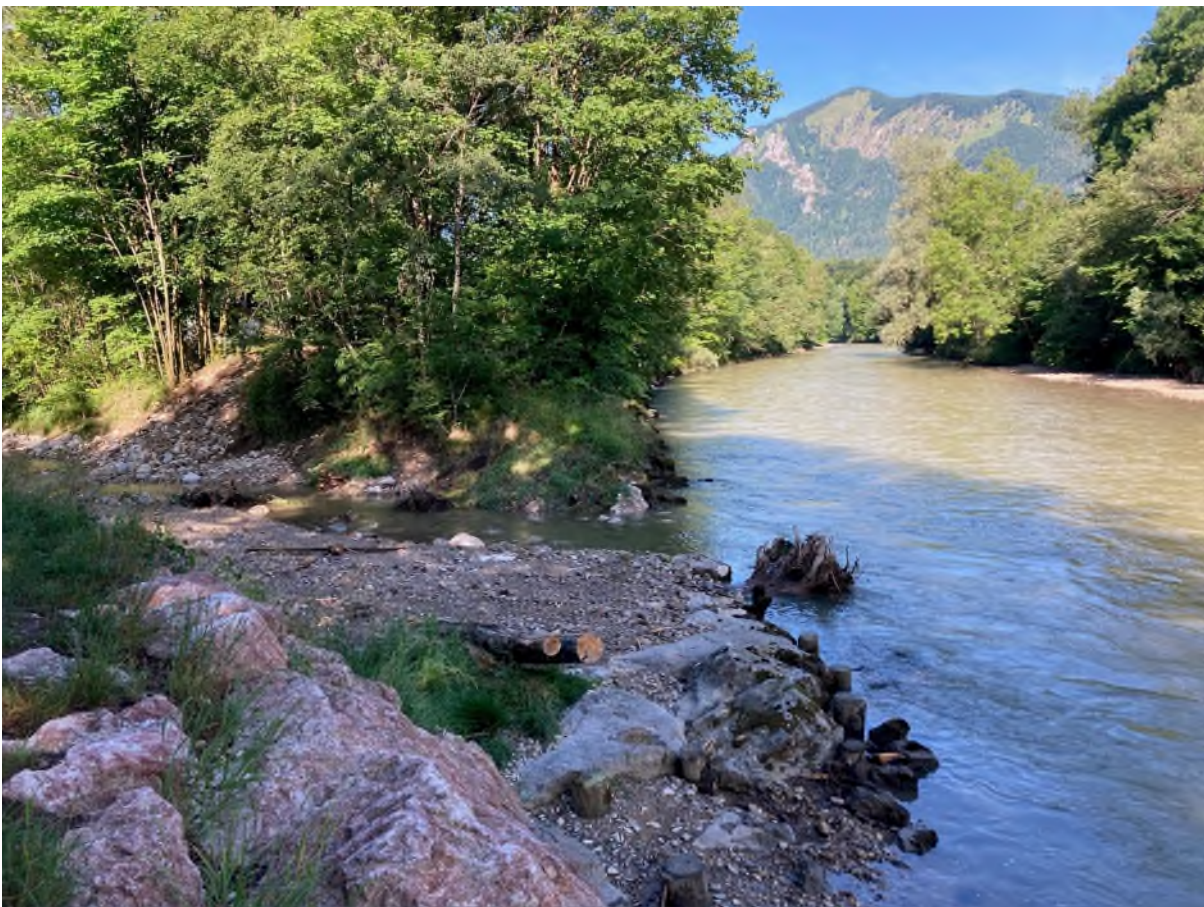
Abbildung 3: Der Weg von der Tiroler Achen in den Wössener Bach und umgekehrt ist frei. Fische können nun in den Bach schwimmen, wo sie ideale Lebens- und Laichbedingungen vorfinden. Foto: Wasserwirtschaftsamt Traunstein

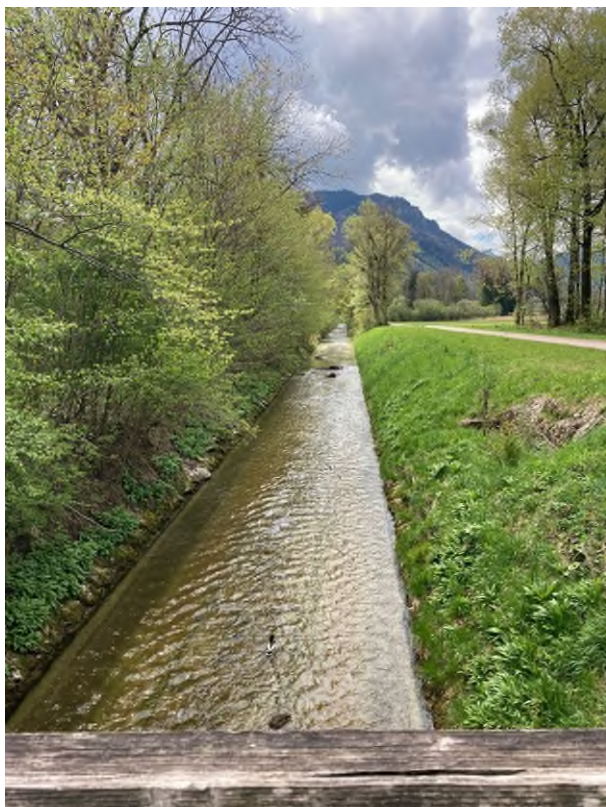
Abbildung 4: Wie in einem Kanal fließt das Wasser vor dem Umbau im Wössener Bach. Holzbretter am Grund des Baches sichern zwar die Gewässersohle, verhindern aber natürliche Strömungsverhältnisse. Ökologisch ist hier nicht viel los.

Der Vorher-Nachher-Vergleich zeigt deutlich, wie sich Bach und Bachbett verändert haben: Die Uferverbauung ist aufgelockert, das Wasser kann frei fließen. Die Holzbretter vom Grund des Baches sind ausgebaut. Sie hatten zwar die Sohle stabilisiert, aber natürliche Strömungsverhältnisse verhindert. Um die Strömung zu lenken, haben die Arbeiter stattdessen eine schmale Insel im Bach angelegt. Kleine, aus Steinen gelegte Höhlen im Wasser, sogenannte Fischunterstände, sollen Tieren Schutz bieten. Das Bachbett selbst ist zu einer mäandrierenden Wasserrinne verengt. In ihr lässt sich das Wasser dauerhaft bündeln. Tief genug, um Lebensraum für Fische zu bieten.

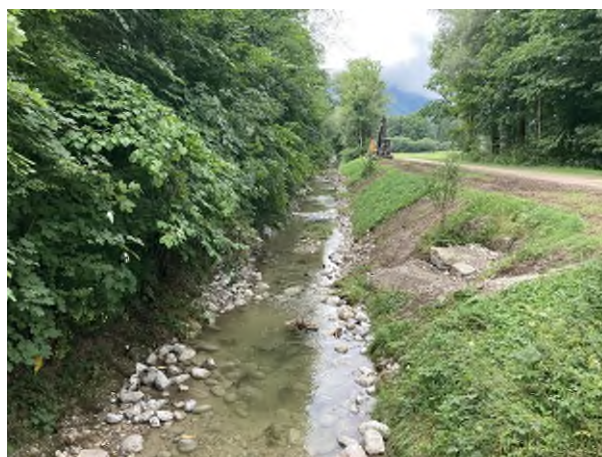
Abbildung 5: Der Wössener Bach ist aus seinem starren Korsett befreit. Das Ufer ist aufgelockert, die Holzbretter vom Grund des Baches sind verschwunden. Das Bachbett ist zu einer mäandrierenden Wasserrinne umgestaltet. Hier finden Fische nicht nur eine ausreichende Wassertiefe: Fischunterstände, aus Steinen gelegt, bieten ihnen ebenso Schutz wie Wurzelstöcke aus Totholz.
